# **东海县“10·2”名家厨房酒店楼顶屋面倾塌 灾害调查评估报告**

东海县“10·2”名家厨房酒店楼顶屋面倾塌灾害调查评估组

2025年12月

调查评估认定，东海县“10·2”名家厨房酒店楼顶屋面倾塌灾害是在短时强降雨与多种因素叠加耦合作用下，宴会厅屋面 A21 轴主钢梁跨中拼接节点超过极限承载能力失效，导致整个屋面结构发生连锁性破坏倾塌，造成人员伤亡。同时，暴露出涉事建筑在设计、施工、监理及运营管理等方面的问题。

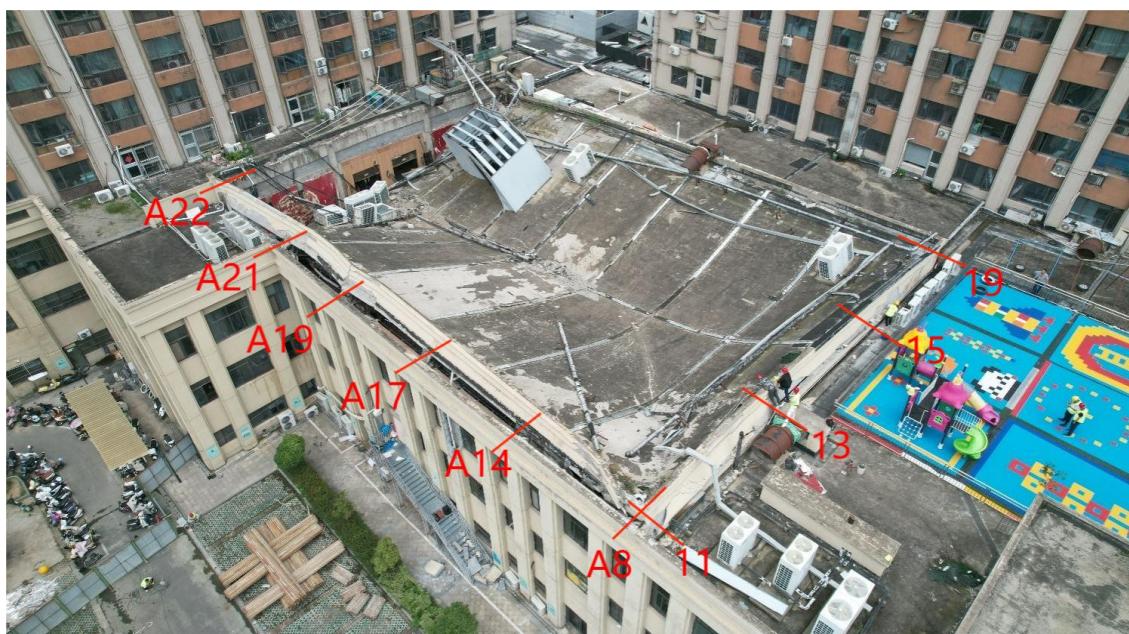
图6 倾塌屋面整体图（红色字体表示轴线号）

2025年10月2日上午11时07分许，正在使用的名家厨房酒店二楼宴会厅龙凤厅屋面发生局部倾塌，倾塌区域为宴会厅龙凤厅屋面（A8—A22轴交11—19轴），倾塌区域呈V字形，主梁跨中已坍落至二层楼面。事发前后该区域正经历强降雨，倾塌区域周边留有大量雨水混合泥浆形成的冲刷痕迹，宴会厅北侧正对的大门受积水冲击已发生明显变形。

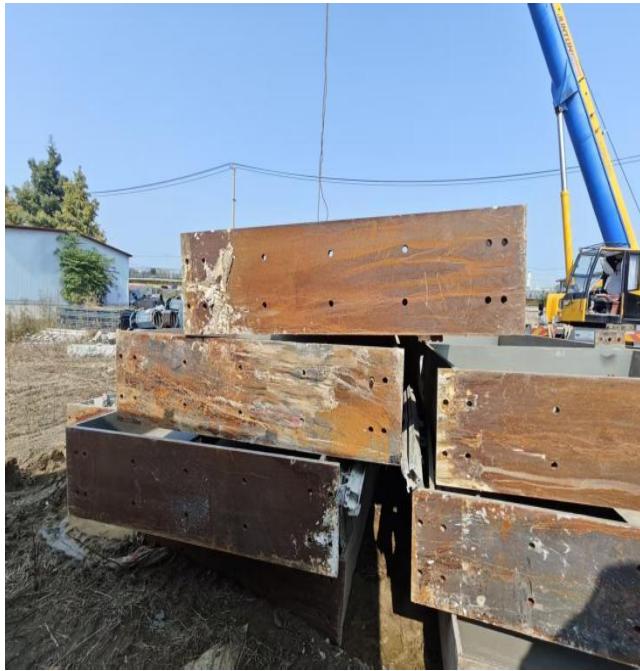
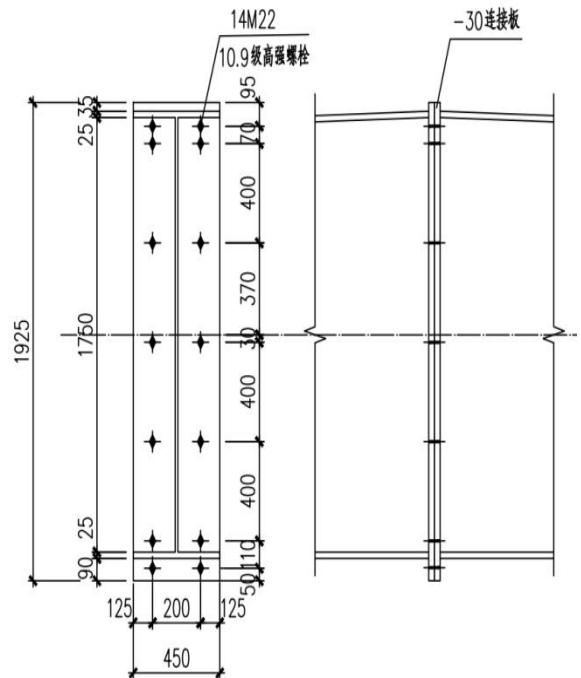
图 8 主钢梁跨中拼接节点及示意图

通过现场勘查、检测鉴定、仿真建模、受力验算、数值核验和专家复核论证等综合分析，东海县“10·2”名家厨房酒店楼顶屋面倾塌直接原因是：轻钢排架屋面施工未经设计复核擅自变更主钢梁连接形式，致使主钢梁跨中拼接节点承载力严重不足。同时，不上人屋面局部集中增加设备和基础荷载、屋面雨水斗堵塞导致短时强降雨后增加大量积水荷载、酒店违规装修增加部分荷载，多种因素叠加耦合作用下，A21 轴主钢梁跨中拼接节点率先失效，直接触发整个屋面结构的连锁性破坏倾塌。

根据结构现场破坏形态，倾塌是由螺栓拼接节点的过载断裂触发的连锁反应，断裂后的螺栓颈缩表面亦未见明显的陈旧锈迹，可推断该钢结构倾塌为快速“瞬间”倾塌。

**(一) 主钢梁拼接节点承载力严重不足。**原设计主梁钢构件为整梁安装，实际施工中主钢梁跨中采用 14 根 M22 高强螺栓<sup>[7]</sup>拼接节点。经鉴定验算，4 根主钢梁跨中螺栓拼接节点承载力均不满足规范要求，A21 轴主钢梁拼接节点弯矩为最大值，构成结构传力路径中最薄弱环节，同时 A21 轴区域倾塌部分也表现出更为彻底的破坏形态，推定破坏始发于 A21 轴主钢梁跨中拼接节点，并引发其他主钢梁拼接节点相继失效，最终导致整个结构体系丧失承载力。

**(三) 违法违规施工。**钢结构分包单位临沂鑫旺公司无资质承揽钢结构施工作业，钢构件加工制作及安装过程存在未按原设计要求执行的违法行为<sup>[13]</sup>，擅自将原设计整根钢梁变更为高强螺栓连接，变更后螺栓连接数量严重不足，改变了结构受力形式，降低了跨中拼接节点承载力。钢结构施工阶段还存在混凝土板与钢梁间未设置连接栓钉，主钢梁截面实际尺寸偏小，部分梁下翼缘、梁腹板、连接板随意火焰切割扩孔，双螺帽与螺杆未焊接，局部连接板漏焊等一系列未按规范要求施工的违规行为。

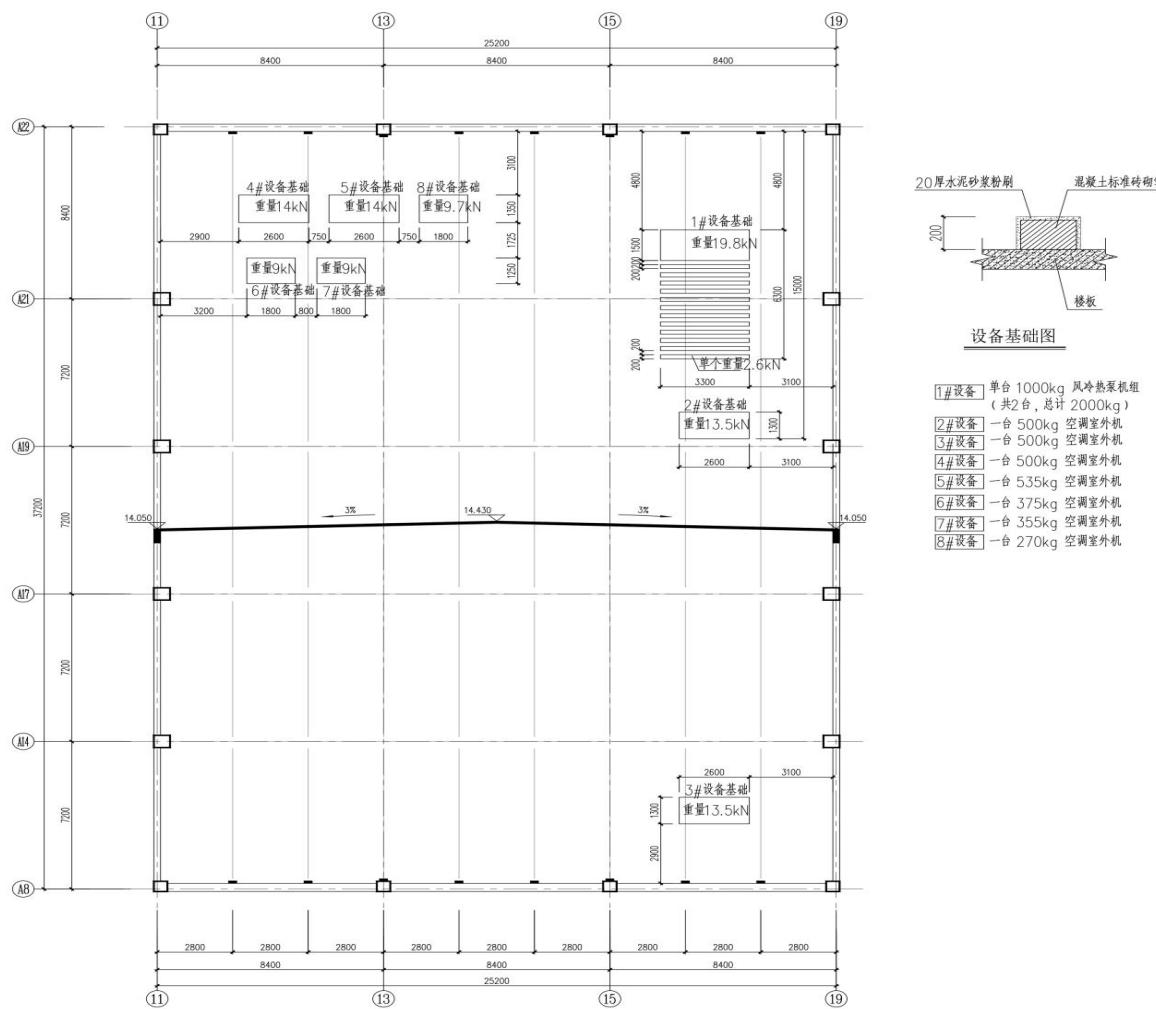
图 9 屋面设备布置图

**1. 空调外机及基础。**名家厨房酒店共在屋面放置 7 台多联式空调机组室外机，外机下设置混凝土基座。位置分别为：A19-A21 轴交 15-19 轴：1 台格力 GMV-785W 空调外机（设备重量 5kN，基础重量 13.5kN）；A8-A14 轴交 15-19 轴：1 台格力 GMV-785W 空调外机（设备重量 5kN，基础重量 13.5kN）；A21-A22 轴交 11-13 轴：4 台外机，分别为 1 台格力 GMV-730W 空调外机（设备重量 5kN，基础重量 14kN）、1 台格力 GMV-900W 空调外机（设备重量 5.35kN，基础重量 14kN）、1 台格力 GMV-560W 空调外机（设备重量 3.75kN，基础重量 9kN）、1 台格力 GMV-504W 空调外机（设备重量 3.55kN，基础重量

9kN)；A21-A22 轴交 13-15 轴：1 台格力 GMV-350W 空调外机（设备重量 2.7kN，基础重量 9.7kN）。屋面放置空调外机改变了原屋面设计使用功能，增加了屋面局部荷载。

**2. 空气能设备及基础。**酒店北侧综合楼 A 栋易贝儿月子会所于 2020 年在屋面 A19-A22 轴交 15-19 轴之间安装 2 台中广欧特斯 ZGR-130 风冷热泵机组（设备重量 20kN，基础重量 52kN）。屋面放置空气能设备改变了原屋面设计使用功能，增加了屋面局部荷载。

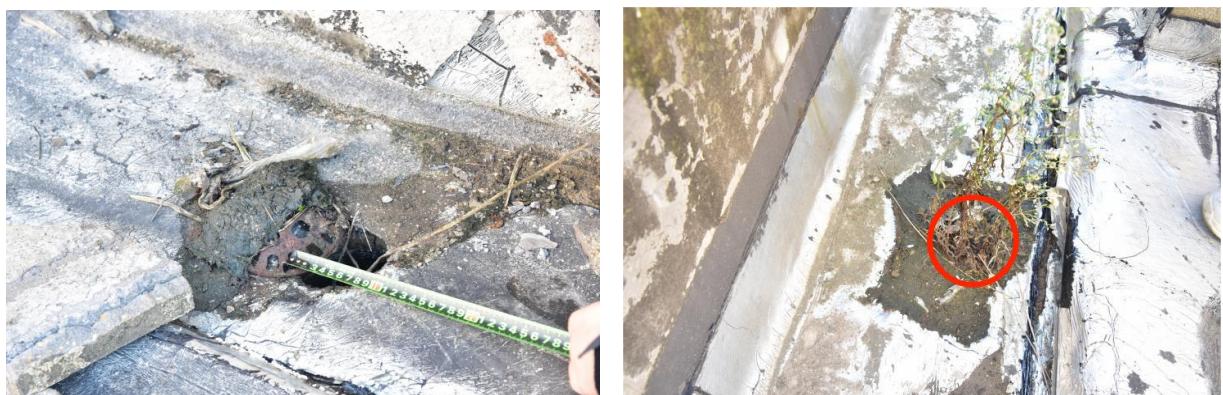
图 10 部分雨水斗堵塞情况

(三) 屋面雨水斗堵塞导致短时强降雨后积水增加荷载。屋面共设置 8 个 De110 雨水斗，并配套 8 根 De110 排水管，相较于设计图纸，A21 交 19 轴处缺失 1 套雨水斗及排水管。经现场勘查，1#、5#、6#、7#雨水斗被淤泥、植物根系完全堵塞，3#、4#、8#雨水斗被垃圾覆盖，仅留有局部缝隙，2#雨水斗已随倾塌屋面破坏无法观察。牛山街道 2025 年 10 月 1 日 19 时至 2025 年 10 月 2 日 11 时累积降水量 95.6mm，按照所有雨水均未排出的最不利工况进行考虑，宴会厅屋面汇水面积约  $937\text{m}^2$ ，积水分布呈三角形，折算出单侧积水分布宽度 8960mm，积水最深处深度 268.8mm。

**(五) 必须强化恶劣天气预警处置能力。**10月2日10时06分升级发布暴雨黄色预警，当日事发地牛山街道降雨量达124.9mm，达大暴雨量级，多处道路积水严重，主排水管道排水不畅。倾塌屋面檐沟垃圾填充，杂草堆积，严重影响檐沟出水口排水，导致屋面积水严重增加荷载，诱发已临近极限状态的主钢梁连接螺栓失效断裂。有关单位在暴雨预警后没有引起重视，若能及时清理疏通该屋面檐沟及排水口，或许可以避免本次灾害事故发生。

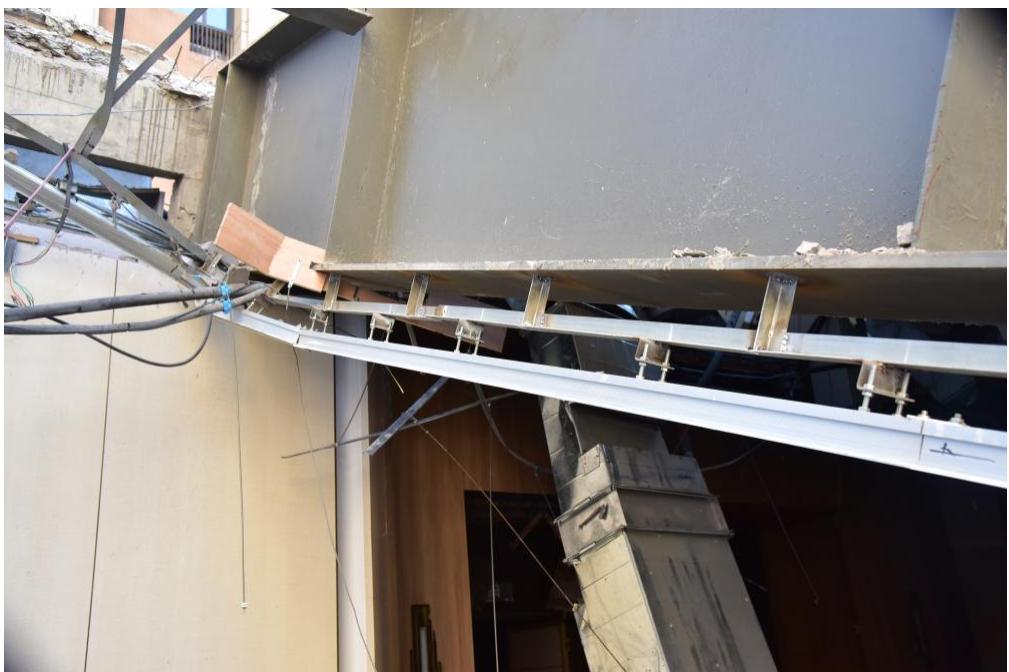
图 12 射灯灯架与主钢梁下翼缘焊接连接

**(四) 酒店违规装修增加部分荷载。**酒店装修过程中使用膨胀螺栓将吊灯固定在屋面混凝土中，增加部分屋面荷载。钢梁下擅自进行焊接作业，焊接点部位产生不利的应力集中，下挂的装饰物件增加钢梁荷载，改变结构受力模型。
