# **东海县“10·2”名家厨房酒店楼顶屋面倾塌 灾害调查评估报告**

东海县“10·2”名家厨房酒店楼顶屋面倾塌灾害调查评估组

2025年12月

调查评估认定，东海县“10·2”名家厨房酒店楼顶屋面倾塌灾害是在短时强降雨与多种因素叠加耦合作用下，宴会厅屋面 A21 轴主钢梁跨中拼接节点超过极限承载能力失效，导致整个屋面结构发生连锁性破坏倾塌，造成人员伤亡。同时，暴露出涉事建筑在设计、施工、监理及运营管理等方面的问题。

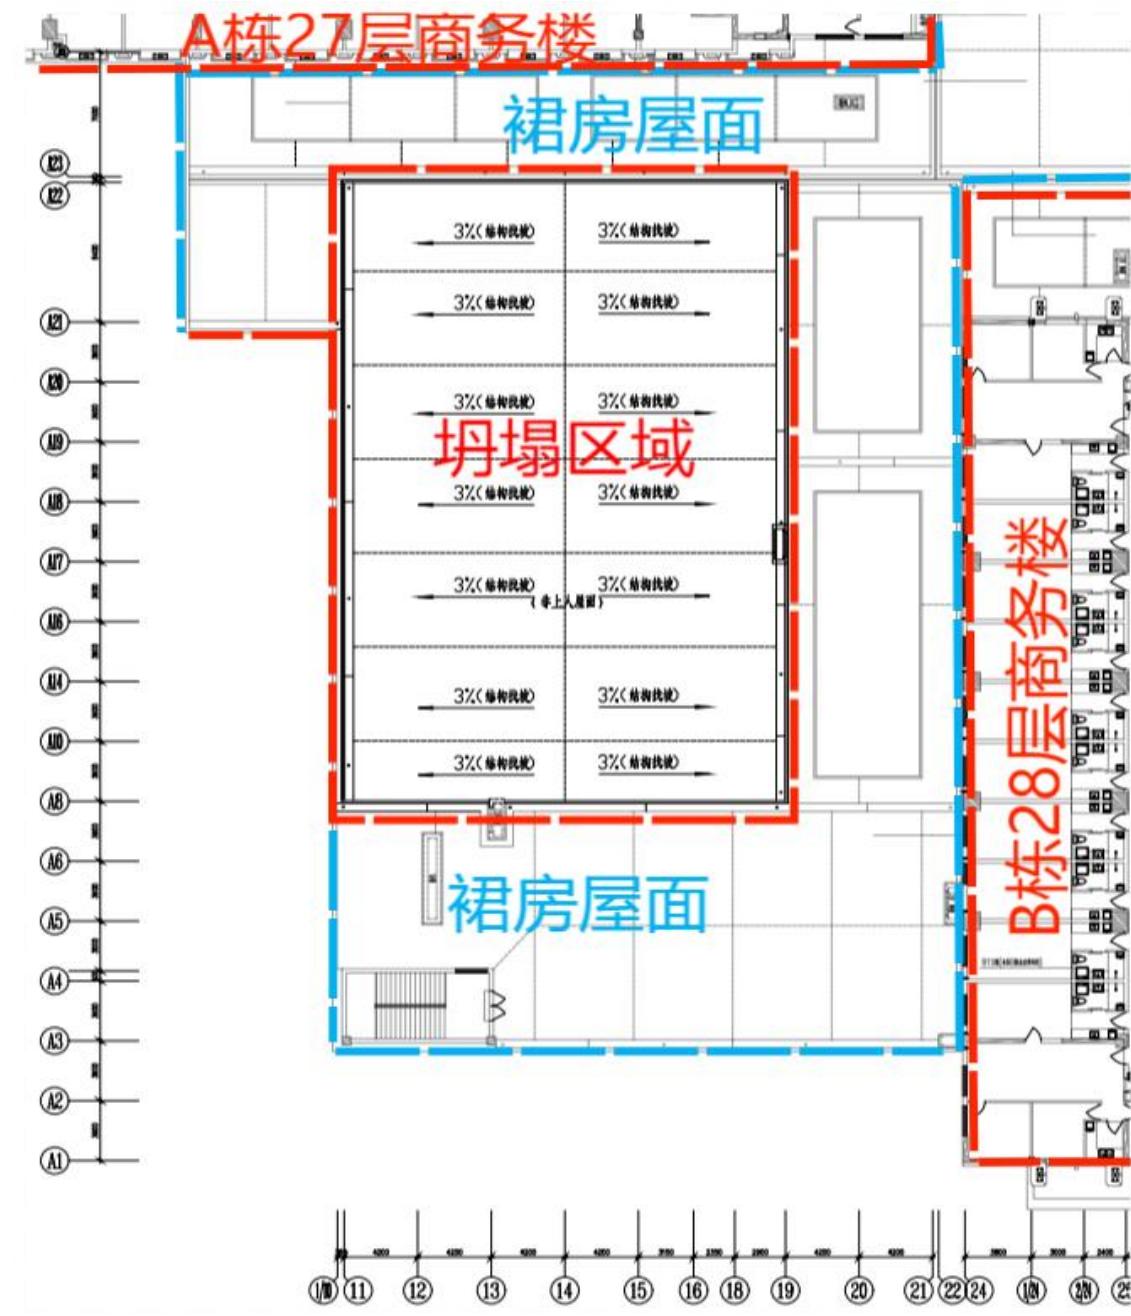
图 3 倾塌屋面位置示意图

**(2)裙楼结构。**该综合楼裙楼规划方案审批为两层，建筑设计图纸标注为一层、夹层、二层，总面积10966m<sup>2</sup>，其中一层面积5016m<sup>2</sup>、夹层面积467m<sup>2</sup>、二层面积5483m<sup>2</sup>。名家厨房酒店租赁使用总面积6205m<sup>2</sup>，一层使用面积255m<sup>2</sup>，夹层使用面积467m<sup>2</sup>，二层使用面积5483m<sup>2</sup>。一层、夹层、二层均为钢筋混凝土框架结构，仅二层局部挑高部分为轻钢排架结构，面积937m<sup>2</sup>（即事发宴会厅龙凤厅）。轻钢排架结构宴会厅层高

6.45m，屋面为 A9—A21 轴东西向 25.2m 单跨排架结构，屋面承重采用 120mm 厚现浇混凝土板+钢梁的屋面形式，设计恒荷载 5.5kN/m<sup>2</sup>（含屋面板自重），活荷载 0.5kN/m<sup>2</sup>，为不上人屋面<sup>[4]</sup>。

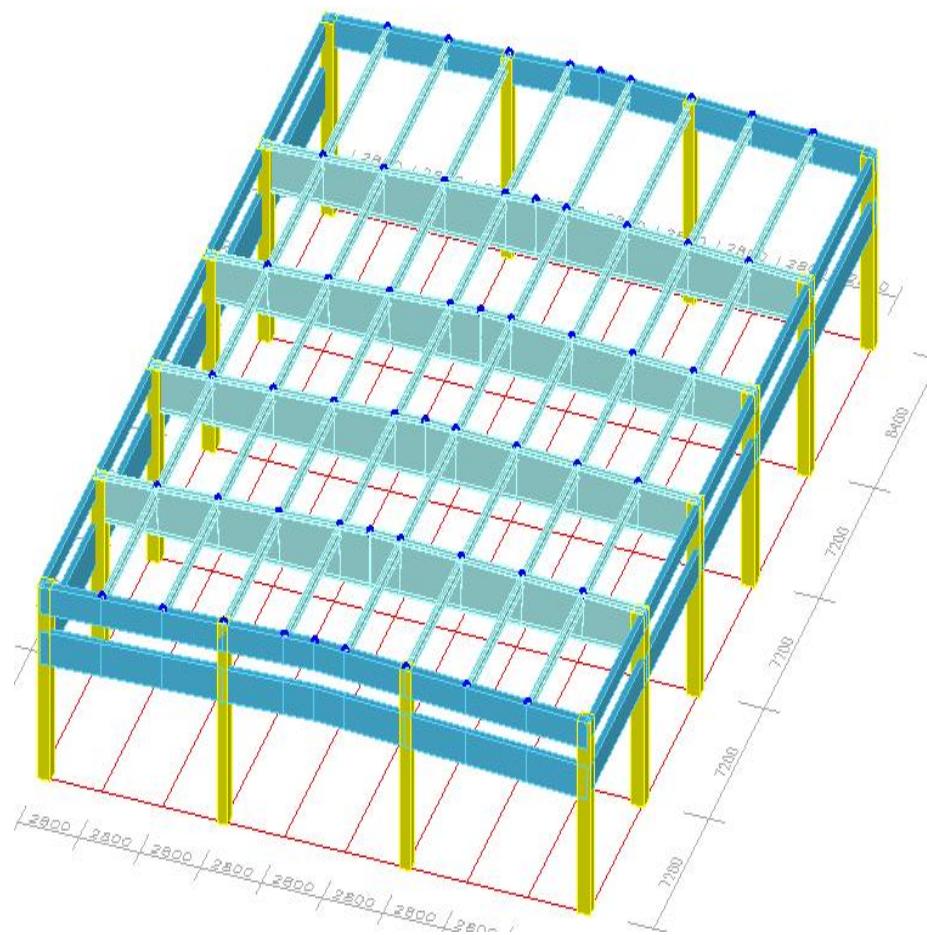
图4 宴会厅屋面结构形式示意图

**(3) 勘察设计。**浙江世华公司于2010年11月18日完成施工图设计，其中屋面钢结构部分施工图与成套设计图纸同时出具并同步送审，2011年2月21日取得连云港市图审中心《施工图设计审查合格书》（连建施审〔2011〕079号）。原设计图纸明确注明使用功能为多功能宴会厅及会议餐馆中心。二楼宴会厅设计单位在考虑无柱空间使用、施工便利、控制噪声等因素后，从网架结构、预应力结构、轻钢排架结构+混凝土屋盖等结构型式中最终选择轻钢排架结构+混凝土屋盖的屋面结构型式。

**(一) 主钢梁拼接节点承载力严重不足。**原设计主梁钢构件为整梁安装，实际施工中主钢梁跨中采用 14 根 M22 高强螺栓<sup>[7]</sup>拼接节点。经鉴定验算，4 根主钢梁跨中螺栓拼接节点承载力均不满足规范要求，A21 轴主钢梁拼接节点弯矩为最大值，构成结构传力路径中最薄弱环节，同时 A21 轴区域倾塌部分也表现出更为彻底的破坏形态，推定破坏始发于 A21 轴主钢梁跨中拼接节点，并引发其他主钢梁拼接节点相继失效，最终导致整个结构体系丧失承载力。

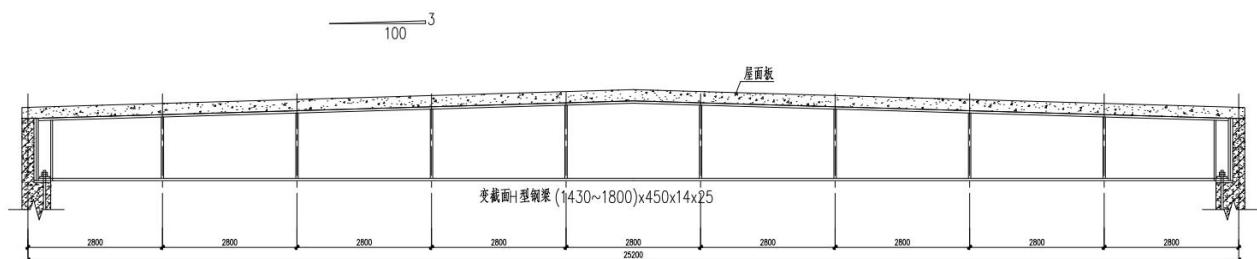
图5 宴会厅屋面断面示意图

屋面采用双向有组织排水，结构找坡，排水坡度为3%；东西两侧设排水沟，排水沟坡度为1%；屋面雨水设计重现期<sup>[5]</sup>采用2年；东侧排水沟设5个管径为De110<sup>[6]</sup>的雨水斗，配套5根De110的雨水立管，西侧排水沟设4个管径为De110的雨水斗，配套4根De110的雨水立管。

(三) 屋面雨水斗堵塞导致短时强降雨后积水增加荷载。屋面共设置 8 个 De110 雨水斗，并配套 8 根 De110 排水管，相较于设计图纸，A21 交 19 轴处缺失 1 套雨水斗及排水管。经现场勘查，1#、5#、6#、7#雨水斗被淤泥、植物根系完全堵塞，3#、4#、8#雨水斗被垃圾覆盖，仅留有局部缝隙，2#雨水斗已随倾塌屋面破坏无法观察。牛山街道 2025 年 10 月 1 日 19 时至 2025 年 10 月 2 日 11 时累积降水量 95.6mm，按照所有雨水均未排出的最不利工况进行考虑，宴会厅屋面汇水面积约  $937\text{m}^2$ ，积水分布呈三角形，折算出单侧积水分布宽度 8960mm，积水最深处深度 268.8mm。

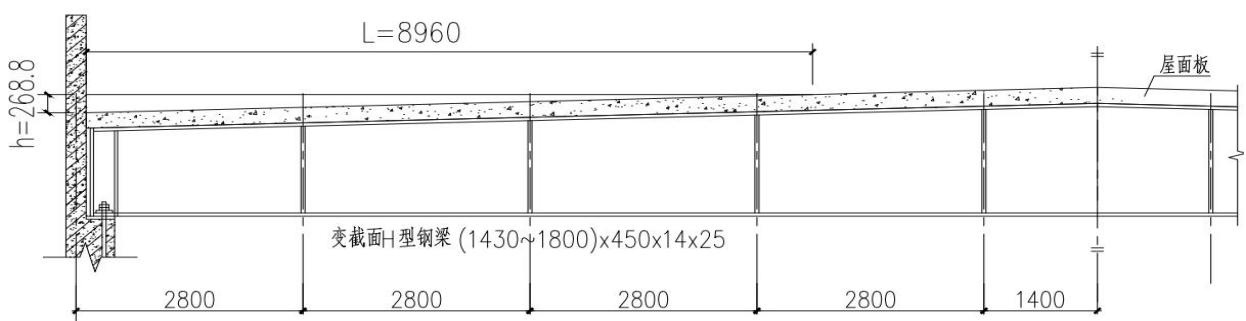
**(四) 酒店违规装修增加部分荷载。**酒店装修过程中使用膨胀螺栓将吊灯固定在屋面混凝土中，增加部分屋面荷载。钢梁下擅自进行焊接作业，焊接点部位产生不利的应力集中，下挂的装饰物件增加钢梁荷载，改变结构受力模型。
